SANIERUNG DER STAATS- STRASSE 2247

KOSTENSPARENDER BEITRAG ZUR ERNEUERUNG EINES DURCHLASSES BEI BELLERSHAUSEN/ SCHILLINGSFÜRST

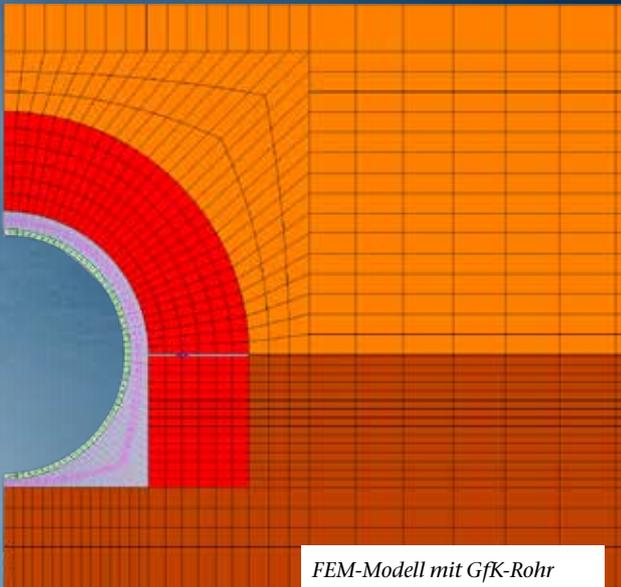
FEM-Modell mit GfK-Rohr (gelb), Dämmung (magenta) und Altrohr (rot)

Zuvor wurde die hydraulische Kapazität des neuen Rohrquerschnittes unter Berücksichtigung der nun besseren Fließeigenschaften des GfK-Materials überprüft. Die Wanddicke des neuen GfK-Rohres wurde im Rahmen einer statischen Berechnung für den Altrohrzustand IIIa nach DWA-A 143-2 ermittelt, in dem alle vorhandenen Lasten vom Reliningrohr allein (ohne Altrohr) aufgenommen werden. Dabei wurde auch der Bauzustand betrachtet, da der Dämmerdruck auf das neue Rohr durch die hohe Wichte des Verfüllmaterials nicht unerheblich ist.

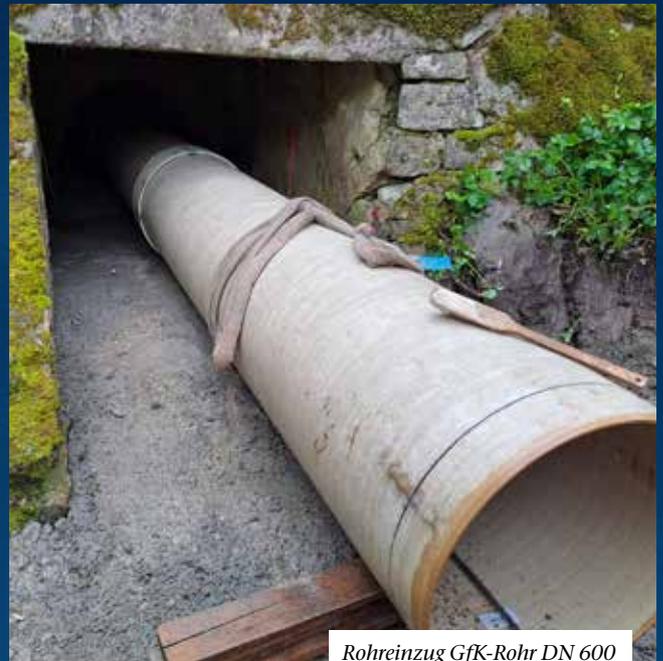
Rohreinzug GfK-Rohr DN 600

Nach dem Entfernen der aufgewölbten Kanalsohle wurde zunächst eine Bettung für das neue Relining-Rohr geschaffen, indem eine Magerbetonschicht eingebaut wurde. Anschließend wurde an der Südseite des Durchlasses eine Winde aufgestellt, die den gekuppelten Rohrstrang der drei Meter langen Einzelrohre durch den Durchlass zog. Nach der Fixierung der neuen Leitung und dem Anbringen von Auftriebssicherungen wurde der Ringraum zu den Altprofilen verschlossen - das lagenweise Verfüllen konnte beginnen.

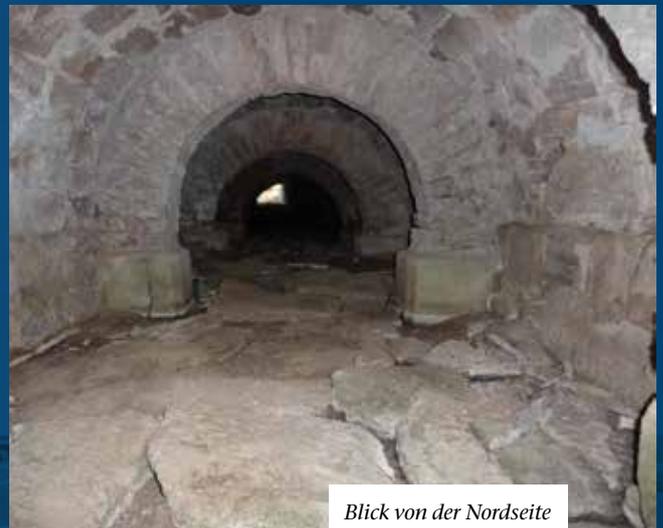
In beiden Bereichen war die Fließsohle stark geschädigt, aufgrund von Setzungen des Bauwerkes aufgewölbt (Abbildung nebenstehend) und ausgewaschen. In den Wänden waren bereits deutliche Risse erkennbar, wogegen der ältere Gewölbequerschnitt trotz der fortgeschrittenen Korrosion der Klinker und des Mauermörtels optisch in einem relativ guten Zustand war. Kurz bis mittelfristig war jedoch eine Sanierung des Durchlasses zwingend erforderlich, da eine latente Einsturzgefahr bestand.

Blick von der Nordseite in das Gewölbe

Aufgrund der Tatsache, dass die Dammschüttung stattliche acht Meter betrug, wurde als Alternative zur Abtragung des Damms und Neubau des Durchlasses ein sogenanntes „Relining“ in Erwägung gezogen. Dabei wird ein im Querschnitt etwas kleineres, neues Rohr, z. B. aus glasfaserverstärktem Kunststoff (GfK), in den bestehenden Durchlass eingeschoben. Die Installation einer Auftriebssicherung und die Abmauerung der beiden Enden schlossen diesen Arbeitsprozess ab. Danach wurde der Ringraum zwischen dem neuen und dem alten Rohr mit fließfähigem Dämmverfüllungsmittel gefüllt.
