Falten im Liner und ihre statischen Auswirkungen

Ist das Rohr nun zu klein, oder der Schlauchliner zu groß? Bei falscher Konfektionierung oder wechselnden Durchmessern der zu sanierenden Leitungen kann es zu Faltenbildungen im Schlauchliner kommen. Letztendlich ist das Resultat in beiden Fällen das gleiche: (Längs-)Falten im Liner, über deren Länge und Lage keine eindeutigen Aussagen getätigt werden können. Die Ursachen sind vielfältig, jedoch in den meisten Fällen erklärbar. Oft werden auch die Toleranzen, die die Normung vorgibt, nicht überschritten. Aber was ist, wenn Falten nicht eindeutig erkennbar sind oder bei der optischen Inspektion nach einer Kanalrenovation gar übersehen werden? Welche Auswirkungen in statischer Hinsicht sind zu erwarten? Im nachstehenden Fachartikel werden die häufigsten Ursachen und Faltenarten betrachtet und anhand von Praxisbeispielen Handlungsmöglichkeiten aufgezeigt.

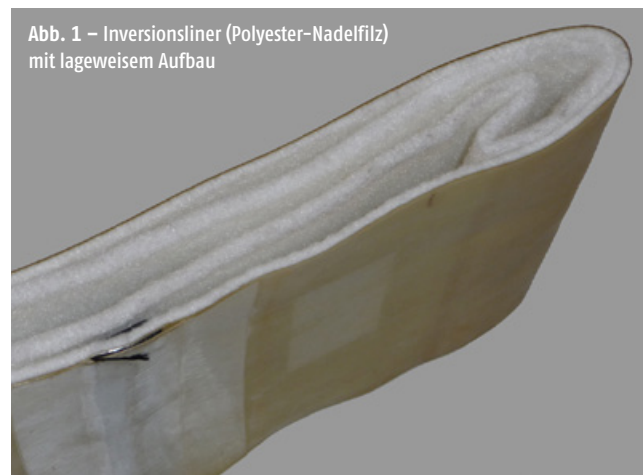
Abb. 1 – Inversionsliner (Polyester-Nadelfilz) mit lageweisem Aufbau

werden diese Liner mit circa 5-15 % Untermaß hergestellt. Die Wanddicken dieser Liner werden lagenweise durch Polyester-Nadelfilzbahnen, die zu einem Schlauch genäht oder verschweißt wurden, gefertigt. Die später äußeren Lagen liegen bei den Inversionslinern zunächst auf der Innenseite, sodass der größere Umfang dieser Lagen mittels planmäßiger Z-Falten im Inneren kompensiert wird. Bei Schlauchlinern, die mittels Einziehverfahren installiert werden, ist diese Konstruktion nicht erforderlich; hier ist auch die Trängung homogener. Durch den Überdruck von ca. 0,5 bis 0,8 bar beim Einbau der Liner (Luft, Wasser) wird das Trägermaterial gedehnt, die inneren Lagen entfalten sich (Inversionsliner) und der Liner legt sich idealerweise vollständig an das Altrohr an (close-fit). Auf der Innenseite sind die Synthesefaserliner in der Regel mit einer Beschichtung (coating) versehen, die auch integrierter Bestandteil des Liners sein kann und die Dehnungen nicht behindern darf.

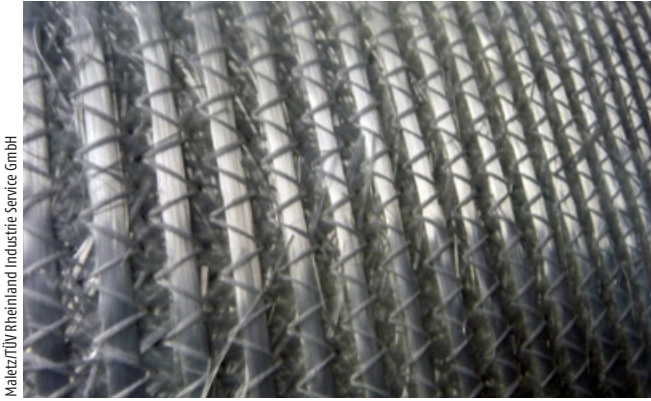
Abb. 2 – Einziehliner (glasfaserverstärkt), trocken

Liner werden in der Regel nicht im Inversions-Verfahren eingebaut, sondern per Winde eingezogen, mittels Luftüberdruck (~250 bis 400 mbar, je nach Durchmesser) aufgestellt, an das Altrohr angelegt und anschließend durch einen UV-Lampenzug ausgehärtet. Die gewickelten Glasfaserschläuche dehnen sich hierbei radial über die Gewebestruktur – die überlappend gefertigten Schläuche lassen die Glasfasergelege aneinander „vorbeigleiten“.

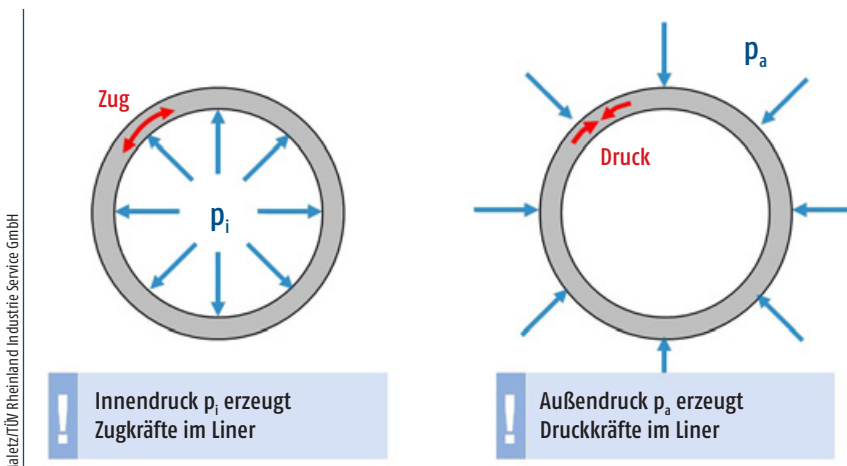
Abb. 3 – Normalkräfte im Liner (schematisch)

Um die nachfolgenden Aspekte besser zu verstehen, sei kurz erläutert, welche Kräfte von einem Liner aufgenommen werden müssen. Ein einfaches, plausibles Beispiel ist ein Druckliner, bei dem aus dem Innendruck im Liner eine Zugkraft in radialer Richtung resultiert. Im Fall von äußeren Lasten ohne Innendruck (z. B. Wasserdruck, Erd- und Verkehrslast) werden dagegen Druckkräfte (Normalkräfte) und Momente erzeugt.

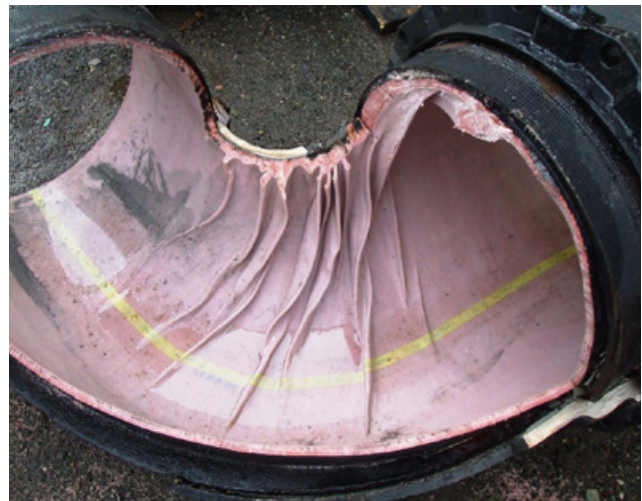
Abb. 4 – Falten im Bogenbereich eines Druckliners (werkseitiger Test)

Bei Druckleitungen sind radiale Falten im Bogenbereich langfristig gesehen meist ein K.-o.-Kriterium, da der Liner an der Bogenaußenseite durchschlägt. Hier ist bereits in der Planungsphase einer Renovation ein besonderes Augenmerk auf die doch häufiger auftretenden engeren Bögen (z. B. 90°) zu legen; ggf. sind diese Stellen im Vorfeld der Renovation zu trennen. Meist werden Radialfalten jedoch aus den oben genannten Gründen entfernt, eine komplette partielle Reparatur ist dabei unumgänglich (Dauerhaftigkeit beachten!).

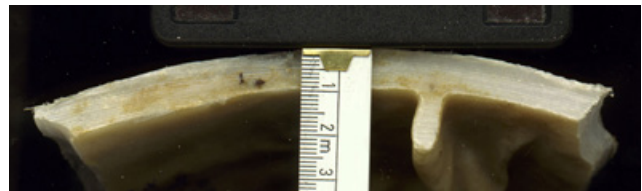
Abb. 5 – harzgefüllte Falte; SF-Liner

Die gefüllten Längsfalten treten bei mehrlagigen Synthesefaserlinern auf, wenn die innerste Trägerlage nach dem planmäßigen Ausdehnen des Liners einen Materialüberschuss aufweist und dieser keinen Platz mehr findet.

Diese Falten können – über den Linerquerschnitt in Längsrichtung gesehen – „wandern“ und somit sowohl in der Sohle, als auch in Kämpfer oder Scheitel liegen. Sollte diese Faltenform auftreten, so muss zunächst in einem ersten Schritt festgestellt werden, ob die Falte nur aus der innen liegenden Trägerlage besteht und ob diese tatsächlich harzgefüllt ist. Der verbleibende Restquerschnitt in diesen Bereichen muss eine minimale Wanddicke $e_{\min} \geq t_L$, berechnet aus der Linerstatik aufweisen. Ggf. sind auch vorgesehene Verschleißschichten noch zu beachten und die geplanten Materialkennwerte müssen ebenfalls erreicht sein (Probenentnahme und -prüfung). Sind diese Kriterien alle gegeben, spricht aus statischer Sicht nichts gegen einen Verbleib der Falten im Liner – hier können aber, neben den Grenzen aus der Normung, auch wieder hydraulische Gründe vorhanden sein, um diese zu entfernen. Das Herausschneiden von harzgefüllten Falten ist aus statischer Sicht im beschriebenen Fall kein Problem, da der Restquerschnitt die Tragfähigkeit wie geplant übernimmt. Ist die innere Folie integraler Bestandteil des Liners, so müssen die Schnittstellen wieder versiegelt werden. Bei Glasfaserlinern ist vor dem Entfernen der Falten zu prüfen, inwieweit die Struktur des Trägermaterials beeinträchtigt wird.

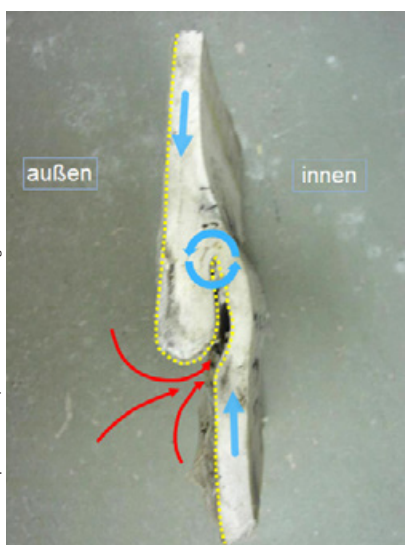
Abb. 6 – verdeckte Falte bei einem SF-Liner; zusätzliche Kräfte u. Momente

Leider oft nicht auf den ersten Blick zu erkennen sind die verdeckten Falten in einem Rohrquerschnitt. Wie der Name schon impliziert, befinden sich diese im Linerquerschnitt und stellen eine Überlappung („Schlinge“) der Linerschichten dar. Auf der Innenseite des Liners – gereinigter Zustand nach Renovation vorausgesetzt – ist oftmals nur eine Kante (schwach) sichtbar, sodass der Liner optisch in Ordnung scheint. Bei genauerem Hinsehen kann ggf. eine Verdickung festgestellt werden, die dann genauer untersucht werden muss.

Es bildet sich auch hier ein zusätzliches Drehmoment aus, für das der Liner planmäßig nicht bemessen wurde; auch ist die Außenfolie immer eine Trennschicht, die einen Verbund des harzgetränkten Trägermaterials verhindert.

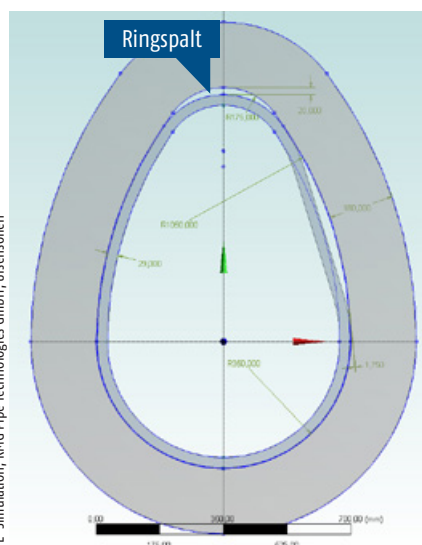
Abb. 7 – zu kleiner Liner im (umgedrehten) Eiprofil; FE-Simulation

Oft treten diese verdeckten Falten bei Sonderprofilen (z. B. Eiprofilen) auf und resultieren aus einem nicht fachgerechten Einbau (z. B. Druckabfall während Installation). Da hierviel Material im Überlappungsbereich vorhanden ist, fehlt dieses an anderer Stelle, sodass in den meisten Fällen der Liner auch im Scheitel nicht anliegt. Dies ist jedoch einfach überprüfbar, indem auf der entsprechenden Videoaufnahme die Muffenverbindungen des Altrohres – vor allem im Scheitel – ersichtlich sein müssen (insbesondere bei dünnwandigen GF-Linern). Zeichnen sich diese nicht ab, so besteht der Verdacht, dass der Liner nicht anliegt und ein größerer Spalt vorhanden ist. Im begehbaren Bereich bei dickeren Laminaten kann dies z. B. durch „Abklopfen“ mit einem Hammer erfolgen. Die Beulsicherheit ist in solchen Fällen wesentlich geringer als berechnet – zu beachten sind auch hier die tatsächlich vorhandenen Materialkennwerte an der Schadensstelle.
